Agogo HCCS-L Team- Terminations

A Strategic Technical Solution for the Oil & Gas Sector

Lilson Fernando da F.E. Policarpo

ICOS-Indústria Comércio e Serviços, LDA
Angola, Luanda

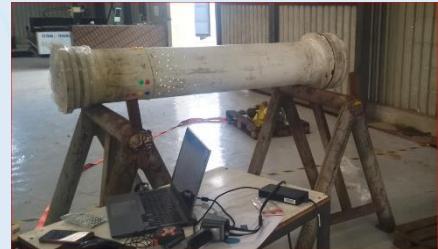
Durante os testes funcionais preliminares, a equipa técnica observou uma resistência anormal durante a rotação, acompanhada de pequenos desalinhamentos que não correspondiam ao histórico nem às especificações do componente. Apesar sucessivas tentativas de ajuste extremo, o comportamento persistiu, levando a hipótese de que a origem do problema no interior do tubo, mais especificamente no tubo que constitui o seu núcleo estrutural.

Os resultados do varrimento confirmaram a existência de um desvio significativo no tubo interno, suficiente para provocar interferência mecânica, desalinhamento e resistência durante a rotação. A identificação clara da causa raiz permitiu uma tomada de decisão fundamentada e tecnicamente robusta.

Com o objetivo de evitar desmontagens desnecessárias, reduzir tempo de parada e obter um diagnóstico preciso, a equipa decidiu recorrer a tecnologia de scanner 3D aplicada à inspeção dimensional.

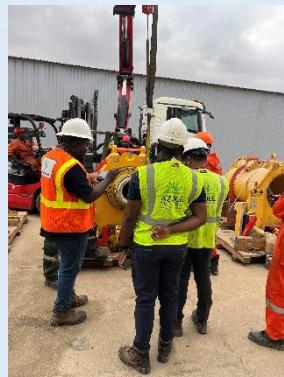
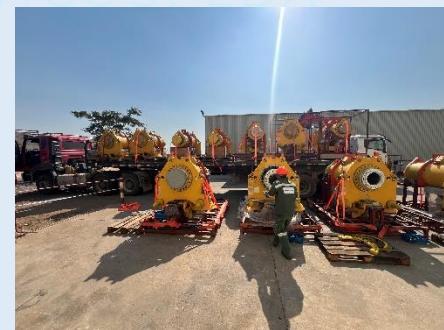
- 100% das estruturas processadas segundo o plano de rework definido.
- 76 estruturas aprovadas após cumprimento integral das etapas de desmontagem, maquinagem, montagem e testagem.
- Redução significativa das não conformidades, com todos os desvios dimensionais corrigidos durante a fase de maquinagem.
- Aprovação total nos testes de rotação, sem registo de vibrações fora do limite especificado ou falhas mecânicas.
- Validação completa nos testes de carga, confirmando a resistência e desempenho operacional das estruturas em condições simuladas de serviço.
